Prima e dopo il restauro

I dipinti altomedievali di Santa Maria Antiqua nel Foro Romano

The Early Medieval Paintings of Santa Maria Antiqua in the Roman Forum

Visite guidate
al cantiere di restauro
1 ottobre – 4 novembre 2012

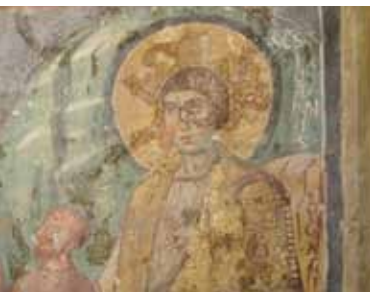
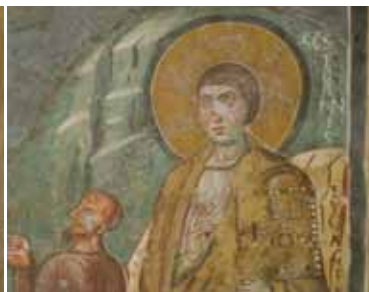
1.a,b

Capella di Teodoto, particolare della Crocefissione nella nicchia della parete meridionale, pontificato di Zaccaria (741-752)

Chapel of Theodotus, detail of the Crucifixion in the niche in the south wall, Papacy of Zachary (741-752)

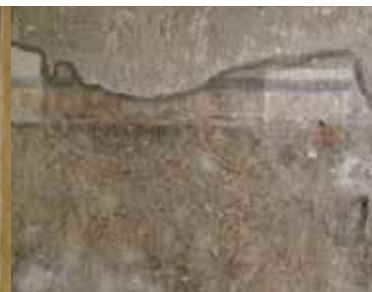
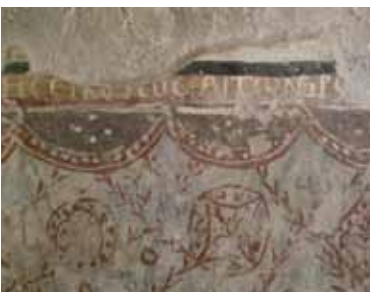
2.a,b

Spazio terminale della navata sinistra, particolare del velum sulla parete orientale, datato al pontificato di Giovanni VII (705-707)

End of left aisle, detail of the velum on the east wall, dated to the Papacy of John VII (705-707)

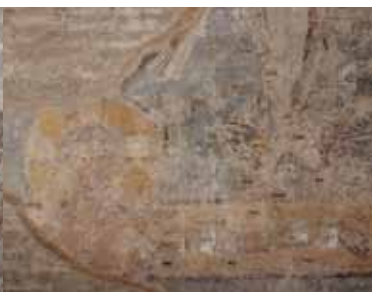
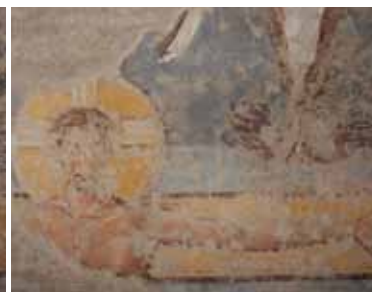
3.a,b

Presbiterio, particolare dell'adorazione della croce sull'arco trionfale, pontificato di Giovanni VII (705-707)

Presbytery, detail of the adoration of the Cross on the triumphal arch, Papacy of John VII (705-707)
