Proyecto de conservación del Templo Viejo de **Quetzalcóatl**

PROYECTO DE RESTAURACIÓN

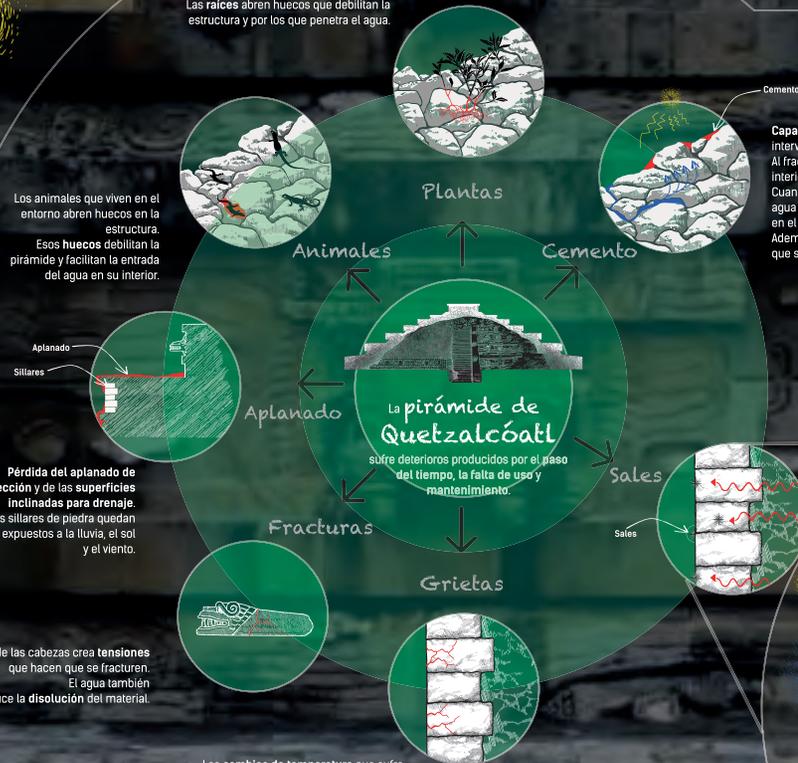
¿Qué le sucedió a la pirámide?

A partir del descubrimiento de la pirámide de Quetzalcóatl, que había perdido gran parte de su protección original, ésta quedó expuesta a las agresiones del medio ambiente que contribuyen a su deterioro.

El peso de las cabezas crea tensiones que hacen que se fracturen. El agua también produce la disolución del material.

Crecimiento de la vegetación. Las raíces abren huecos que debilitan la estructura y por los que penetra el agua.

Los animales que viven en el entorno abren huecos en la estructura. Esos huecos debilitan la pirámide y facilitan la entrada del agua en su interior.

Pérdida del aplanado de protección y de las superficies inclinadas para drenaje. Los sillares de piedra quedan expuestos a la lluvia, el sol y el viento.

Los cambios de temperatura que sufre la piedra entre el día soleado y la noche produce pequeños cambios de volumen que microfisuran (grietas minúsculas) las piezas. Con el tiempo las "microfisuras" se vuelven grandes llegando a producir la ruptura de la piedra.

Fracturas de las piedras. La cristalización de sales afecta a la superficie de la piedra desintegrando el material. Si la temperatura baja por debajo de 0°, el agua en el interior se hiela. Al helarse, aumenta su volumen y también crea pequeñas fisuras en su interior.

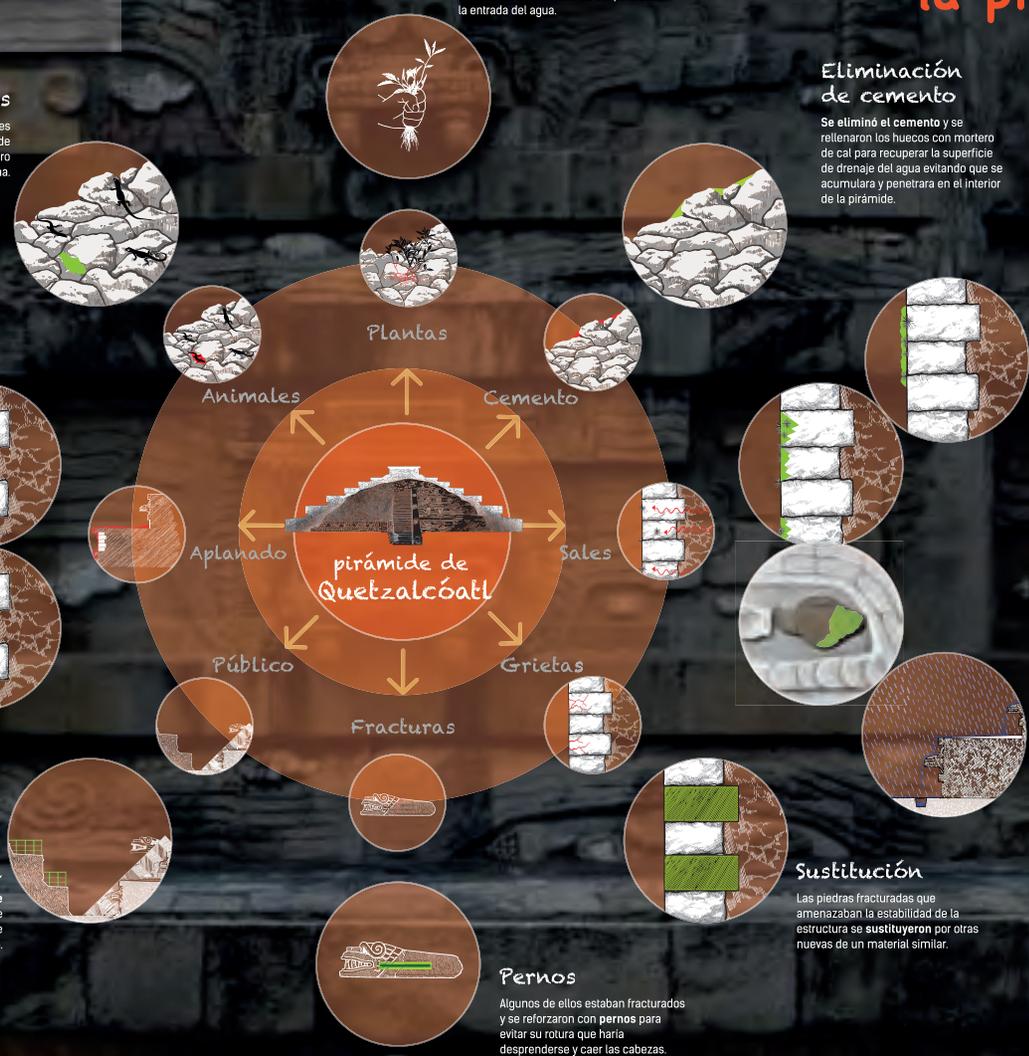
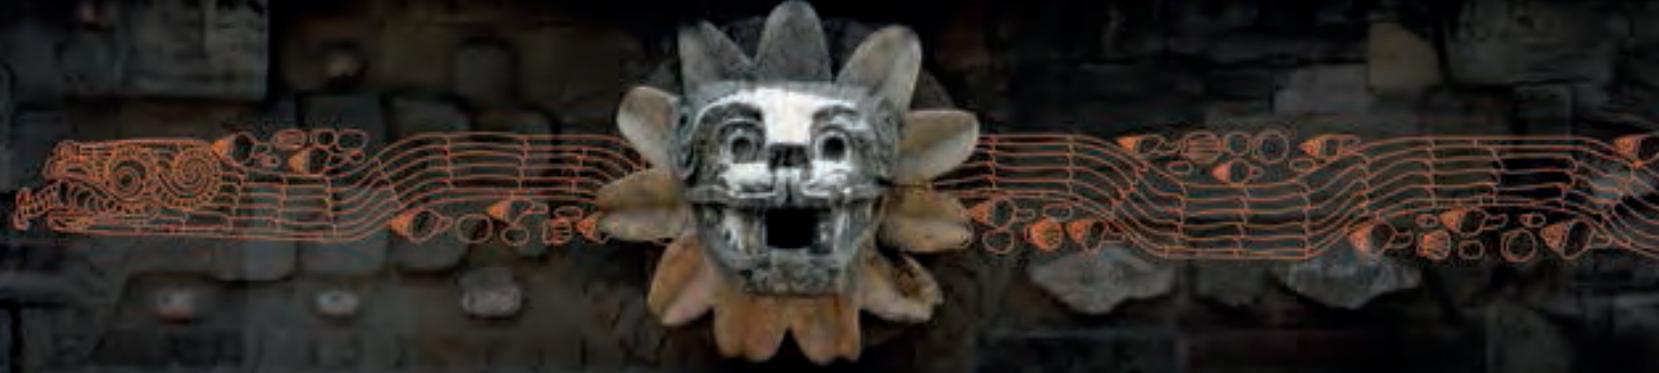
¿Cómo se restauró la pirámide?

Cada problema de la pirámide se intervino con una estrategia diferente para detener los distintos deterioros presentes.

Las plantas que crecen sobre la superficie se eliminaron y se rellenaron los huecos con mortero de cal para evitar la entrada del agua.

Se eliminó el cemento y se rellenaron los huecos con mortero de cal para recuperar la superficie de drenaje del agua evitando que se acumulara y penetrara en el interior de la pirámide.

Las sales en la superficie que formaban manchas o velos salinos se retiraron usando "papatás". Se trata de un material absorbente que se impregna de agua destilada que atrae las sales permitiendo eliminarlas de la superficie.

Donde las sales habían comenzado a desintegrar la superficie de la piedra se realizaron "capas de sacrificio". Estas capas son rellenos de mortero de cal nuevos que, al colocarse en el exterior, sufren la cristalización en el lugar de la piedra. La capa de sacrificio se renueva periódicamente y, de este modo, la piedra no se deteriora.

Donde se perdieron las figuras decorativas también se restituyó su volumen con mortero de cal nuevo. De este modo se pueden entender las formas y también funcionan como "capas de sacrificio".

Para evitar que el agua se acumulara bajo la pirámide y ascendiera por capilaridad se instalaron "drenes", unos canales enterrados que conducen al agua hacia el exterior, impidiendo que se acumule debajo de los muros.

Las piedras fracturadas que amenazaban la estabilidad de la estructura se sustituyeron por otras nuevas de un material similar.

Algunos de ellos estaban fracturados y se reforzaron con pernos para evitar su rotura que haría desprenderse y caer las cabezas.

Los agujeros abiertos por animales que permiten la entrada de agua se cerraron con mortero de cal y arena.

Si la superficie estaba disgregada se consolidó con agua de cal.

Los bordes de los restos de aplanados verticales se protegieron con "ribetes" tapando el borde para impedir que el agua se acumulara y evitar su pérdida.

Donde el aplanado se separó de la piedra se rellenó el hueco con una "lechada de cal" y arena que evita que se desprenda.

Se completaron los faltantes de aplanado para permitir la circulación y correcto drenado del agua.

Se dispuso un nuevo barandal de protección para el público y se sustituyó el antiguo que se encontraba deteriorado.
